## METODOLOŠKI PRISTUP ZAŠTITI I OČUVANJU ARHEOLOŠKIH OSTATAKA U URBANIM CJELINAMA

### A METHODOLOGICAL APPROACH TO THE PROTECTION AND PRESERVATION OF ARCHAEOLOGICAL REMAINS IN URBAN AREAS

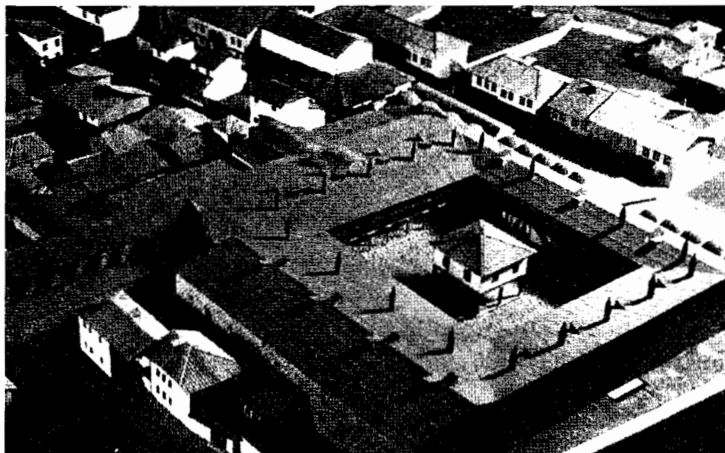
Tašli-han (maketa)

U njegovom sastavu, oslanjajući se na zapadni zid bio je Tašli-han, približno kvadratične osnove sa unutrašnjim dvorištem, u čijem centru se nalazio šadrvan, a iznad njega podignuta na stubove, mala džamija. Objekat je imao prizemlje i sprat, u koji se ulazilo kroz prolaz zasvođen lukom iz današnje ulice Branilaca Sarajeva. Prostorije u prizemlju bile su zasvođene bačvastim svodovima od opeke, dok su sobe na spratu imale kupole. U prizemlju su osim magazaa za skladištenje robe, bile štale za konje i dućani što je bila specifičnost. Na spratu su bile sobe za smještaj putnika.

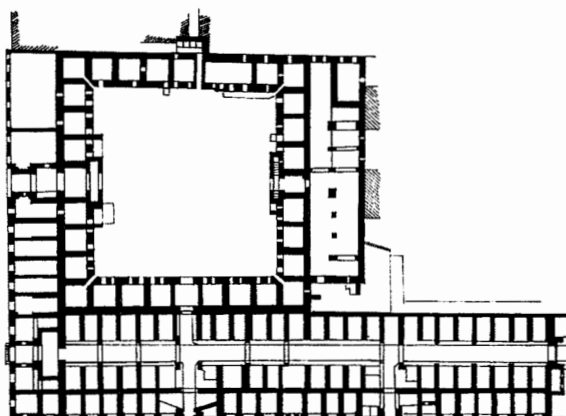
Kompleks Tašli-hana i Gazi Husrev-begove araste (osnova)

Gazi Husrev-begov bezistan pokriven je bačvastim svodom, dug 106,5 m, širok 19,5 m, sa 52 dućana, u čijem sklopu je izgrađen pomenuti karavan-saraj. Ovaj bezistan zapravo je arasta, longitudinalna građevina sa dućanima koji čine ulicu, a pokriveni su jedinstvenim krovom.

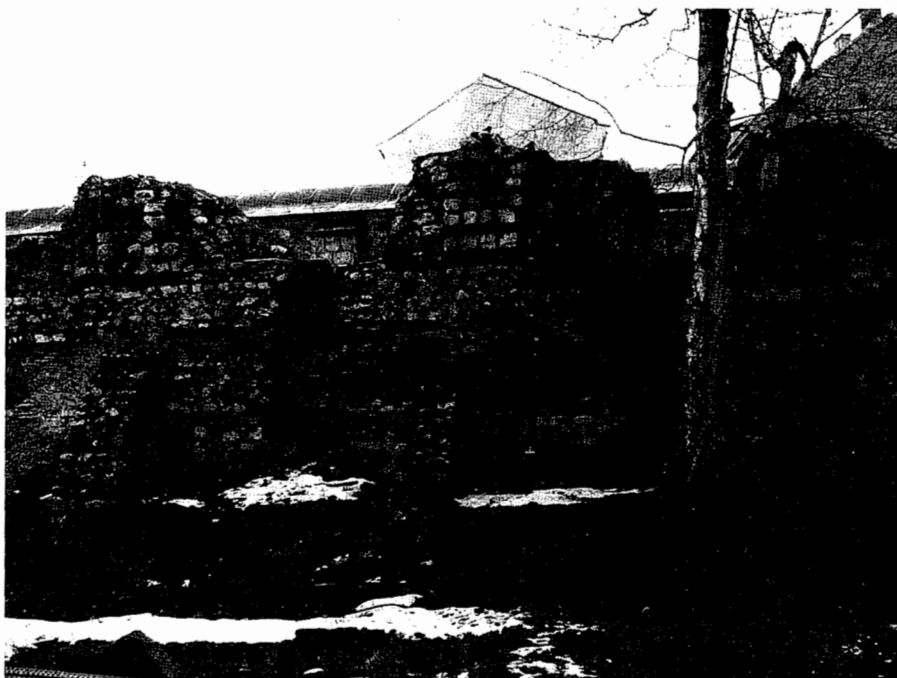
Arheološki ostaci Tašli-hana

Prva prilika za istraživanja na ovom prostoru ukazala se poslije posljednjeg rata, kada je došlo do teških oštećenja novog krila hotela „Evropa”, čime je doveden u pitanje njegov fizički opstanak. Arheološka istraživanja vršena su u dvije etape od 1998. do 1999. Prvo su napravljena sondažna ispitivanja, koja su dala osnovne podatke o arheološkom lokalitetu i samom objektu, a zatim je izvršeno kompletno otkrivanje čitavog lokaliteta. Cilj istraživanja je bio da se utvrde tačni gabariti nekadašnjeg Tašli-hana, kao i glavni arhitektonski i graditeljski elementi, koji su ga činili, a postojali su samo u pisanim dokumentima.

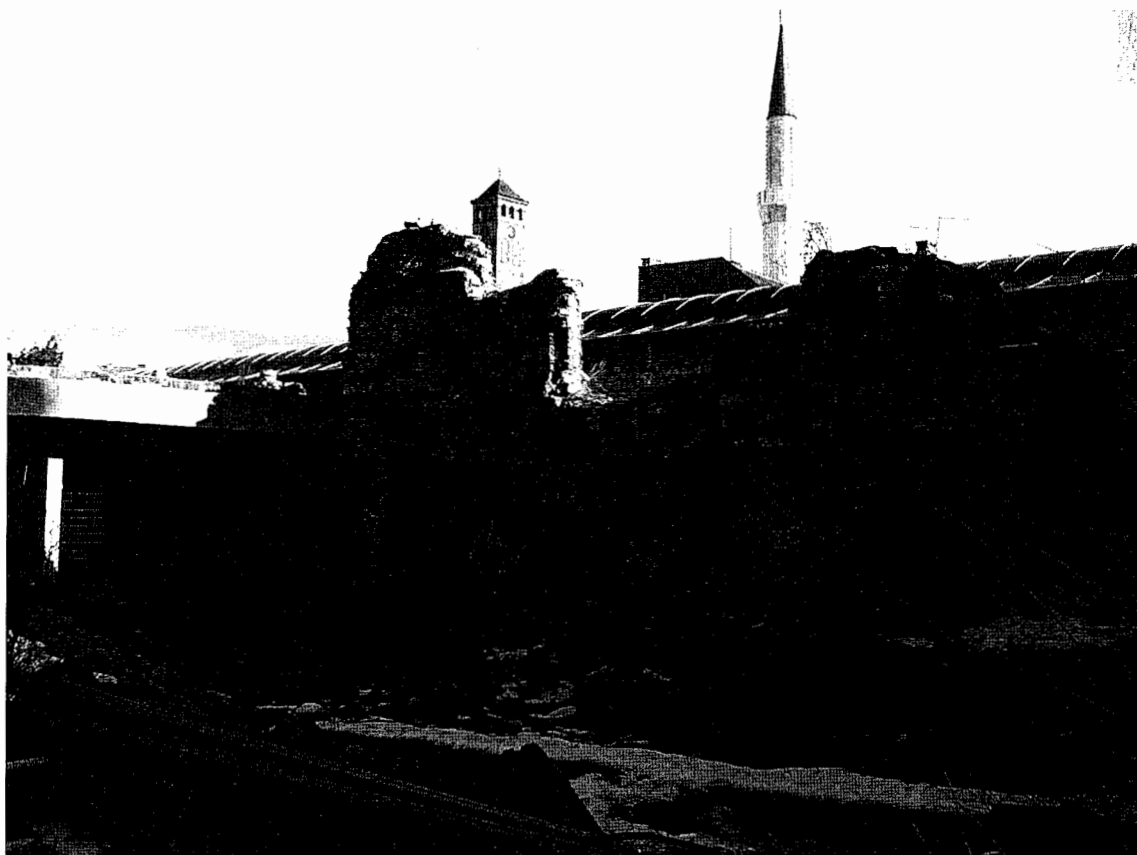
Dogradnjom hotela „Evrope“, koji se djelimično oslanja na ostatke Tašli-hana, devastacija je postala potpuna

Poslije izvršenih arheoloških nalaza prijedlog je bio da se čitav prostor Tašli-hana ukomponira u budući kompleks hotela „Evropa“. To znači da se morala napraviti adekvatna konzervacija i prezentacija svih otkrivenih dijelova u okviru arheološkog lokaliteta sa ciljem isticanja vrijednosti ovog monumentalnog objekta. Kako se po ovom pitanju do danas nije učinilo ništa, ostaje jasan zaključak da su ostaci Tašli-hana ostavljeni i dalje kao dio hortikulturnog pejzaža, čime je nastavljeno uništavanje prostornog kontinuiteta razvoja grada.

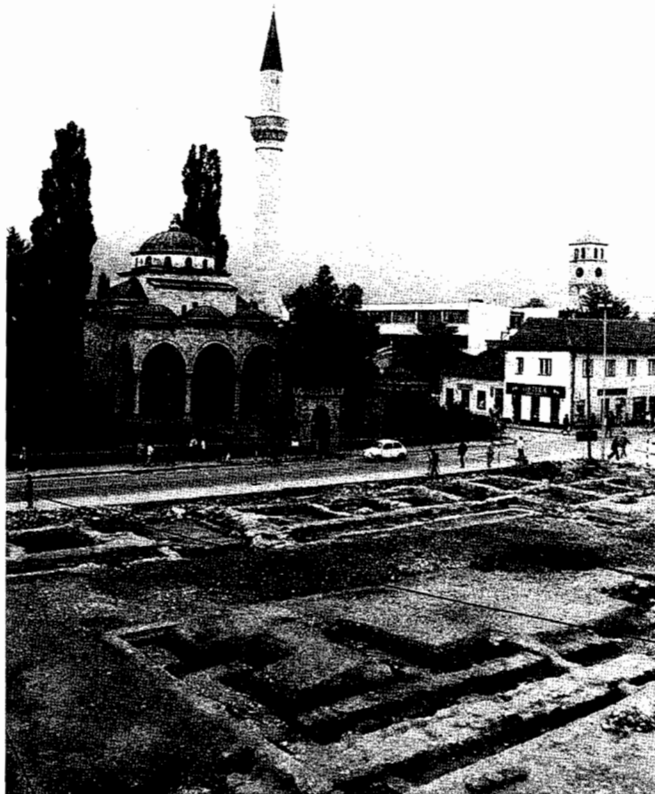
Arheološkim istraživanjima, kompleks Ferhad-pašinog karavan-saraja u Banjoj Luci je u potpunosti otkriven

Slična situacija je bila na lokalitetu Ferhad-pašinog karavan-saraja u Banjoj Luci, koji je izgrađen u okviru kompleksa istoimene džamije. Istih tipoloških svojstava kao što je i Tašli-han, velikih gabarita (44,5m x 24,5m), pravougaone osnove sa unutrašnjim dvorištem, objekat je bio građen od kamena sa zasvođenom konstrukcijom (o čemu govori vakufnama, 1587. istog legatora). Uz karavan-saraj izgrađen je i veliki bezistan koji je također imao formu araste, kao i Gazi Husrev-begov u Sarajevu, o čemu piše Evlija Čelebi. Postoji mogućnost da su oba objekta činila kompleks, međutim kako su austro-osmanskim ratovima krajem XVII ili početkom XVIII vijeka porušeni, a na njihovim temeljima izgrađeni novi objekti što to nije utvrđeno. Moguće je da je bezistan bio na mjestu današnjeg stambeno-poslovnog objekta (knjižara „Kultura“), gdje su poslije Drugog svjetskog rata otkriveni zasvođeni podrumski prostori. Na temeljima karavan-saraja izgrađeni su drveni, a zatim masivni dućani. Kako su ovi objekti teško oštećeni za vrijeme zemljotresa 1969. godine, te su poslije i porušeni, što je stvorilo priliku da započnu arheološka istraživanja 1985., koja su otkrila u potpunosti temelje karavan-saraja, osiguravajući utvrđivanje njegove dispozicije.

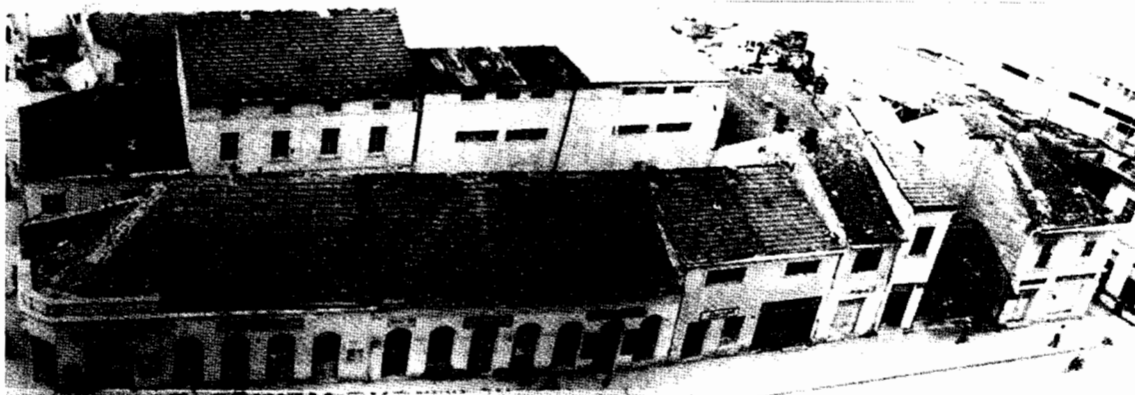
Masivni dućani koji su na mjestu drvenih, izgrađeni na temeljima karavan-saraja (porušeni poslije 1969.)

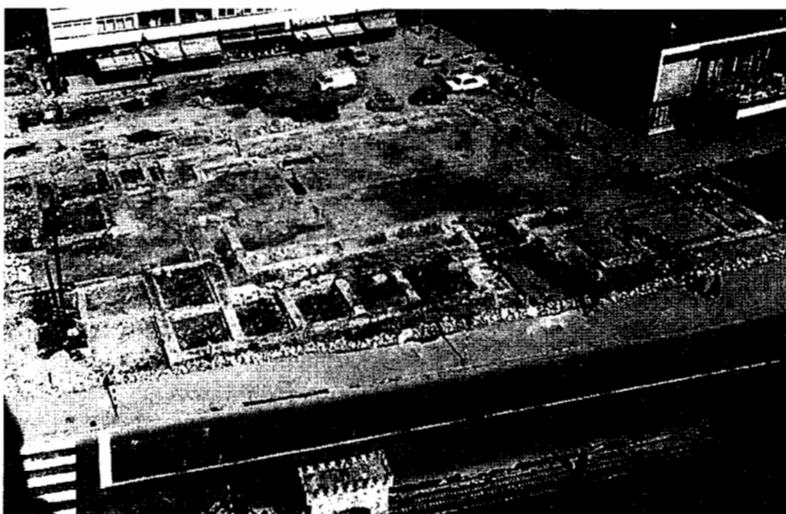
Arheološki ostaci Ferhad-pašino karavan-saraja prije izgradnje trgovačkog centra

Iako su ostaci karavan-saraja jasno utvrđeni, gradska uprava umjesto da ih zaštiti, konzervira i prezentira, planirala je da na ovim temeljima izgradi veći broj dućana, kao zanatski, odnosno trgovački centar. Novi objekti, velikih gabarita u potpunosti su uništili ostatke karavan-saraja. Sačuvani su samo dijelovi temelja jugoistočnog dijela objekta.

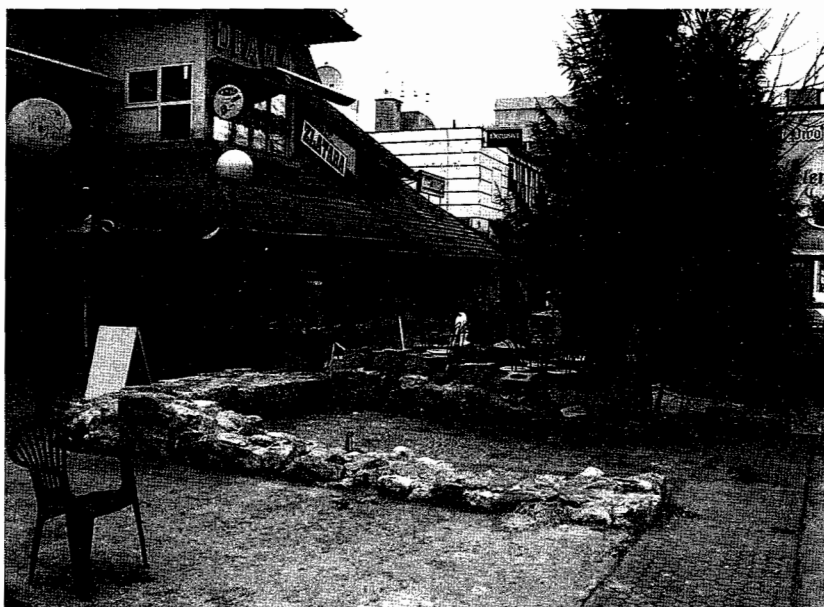
Devastacija kompleksa

Svojim oblikom ove kamene „kasete” ne osiguravaju nikakvu asocijaciju na nekadašnje postojanje karavan-saraja. Osim toga postavljanjem različitih reklama, kao i ugostiteljskim mobilijarom, a posebno povećanjem spratnosti svih objekata u potpunosti se devastiraju vrijednosti čitavog kompleksa.
