HAREM DŽAMIJE HADŽI ALIJE KALINA (nastavak zaštitnih istraživanja)

ARHITEKTURA LOKALITETA (PRILOG I-V)

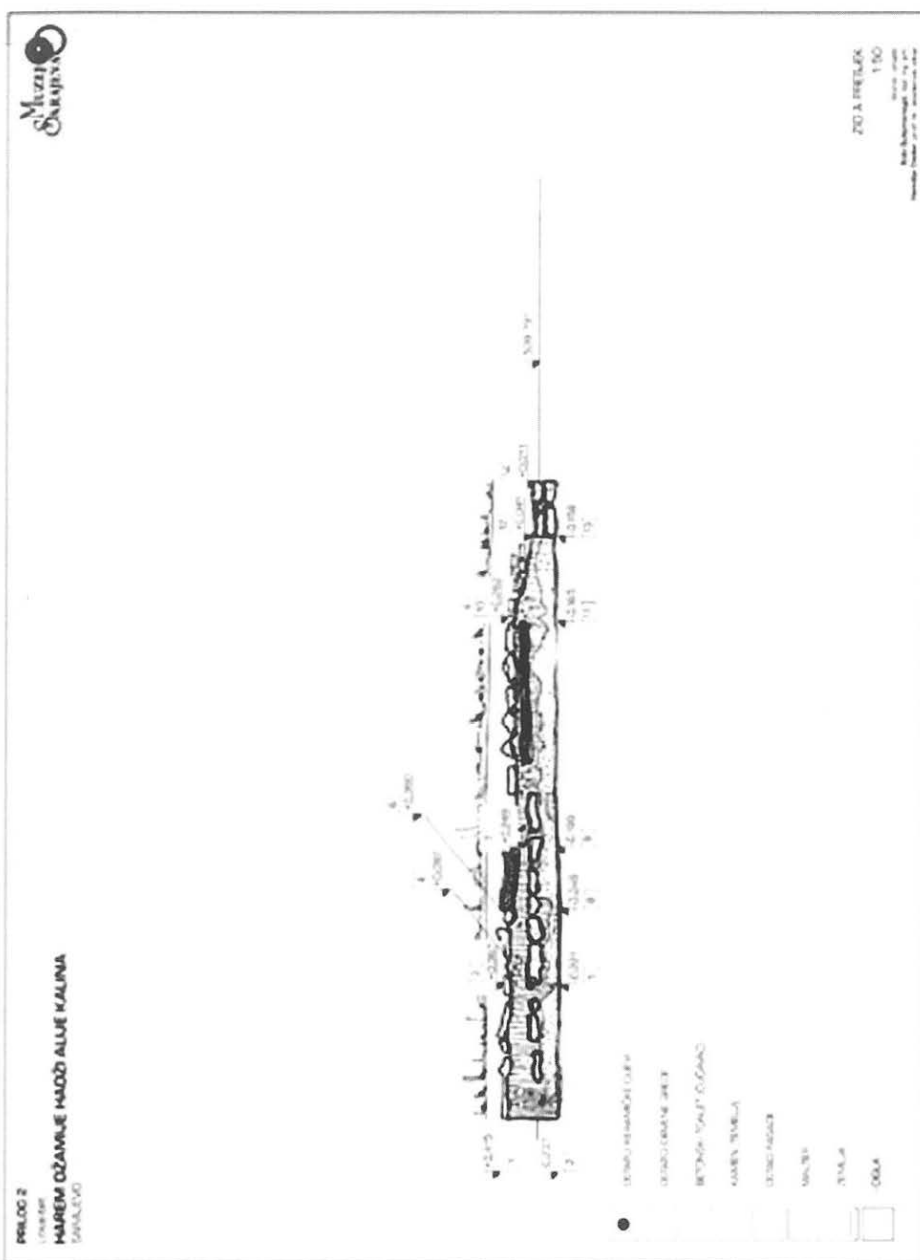
PRILOG 3
Lokalitet
HAREM OZANILJE HADŽI ALIJE KALINA
SRBIJENO

Zidovi mekteba se nalaze istočno od Džamije hadži Alije Kalina. Jedini zid koji se proteže pravac sjever – jug je zid B. Na zidu B možemo primjetiti da se pod uglom od 90° nastavlja zid koji smo obilježili kao B1. Zid B ne pripada mektebu, tj. on je sastavni dio objekata koji se nalaze na krajnjoj istočnoj strani lokaliteta. Za njihovu preciznu ubikaciju bi trebalo nastaviti daljnja istraživanja.

Zidovi za koje precizno možemo tvrditi da su sastavni dio mekteba su zid A i zid A1.

Zid C koji se nalazi u prostoru mekteba nije jedan od nosećih i on je prema svojoj strukturi zid iz ranijeg perioda.

Zid A1 se siječe pod pravim uglom sa zidom A te nakon toga produžava prema zapadu u profil. Zid A1 (otkriveni dio) je dužine cca 7,5 m i debljine 55 cm, dok je otkriveni dio zida A dužine 3,0 m.

Uz zid A, ili paralelno s njim, nalazi se i otvor (kanal) za dovod vode koja je služila za ispiranje toaletnih otpada. Prekriven je i omeđen opekom. Njegove dimenzije su cca 4,5 m (dužina) i širina 25 cm.

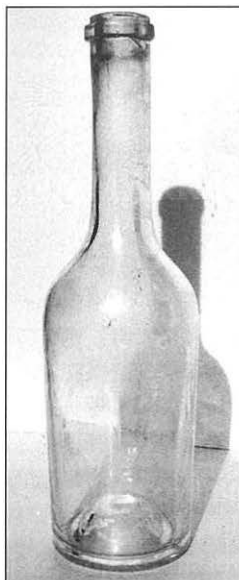
TABLA III

Staklo (table III, IV i V) koje čine stakleni ulomci i dvije cijele staklene flašice (tabla III, sl. 1 i sl. 2) pronađeno je prilikom otvaranja sondi V i VI.
