METODOLOŠKI PRISTUP ZAŠTITI I OČUVANJU ARHEOLOŠKIH OSTATAKA U URBANIM CJELINAMA

A METHODOLOGICAL APPROACH TO THE PROTECTION AND PRESERVATION OF ARCHAEOLOGICAL REMAINS IN URBAN AREAS

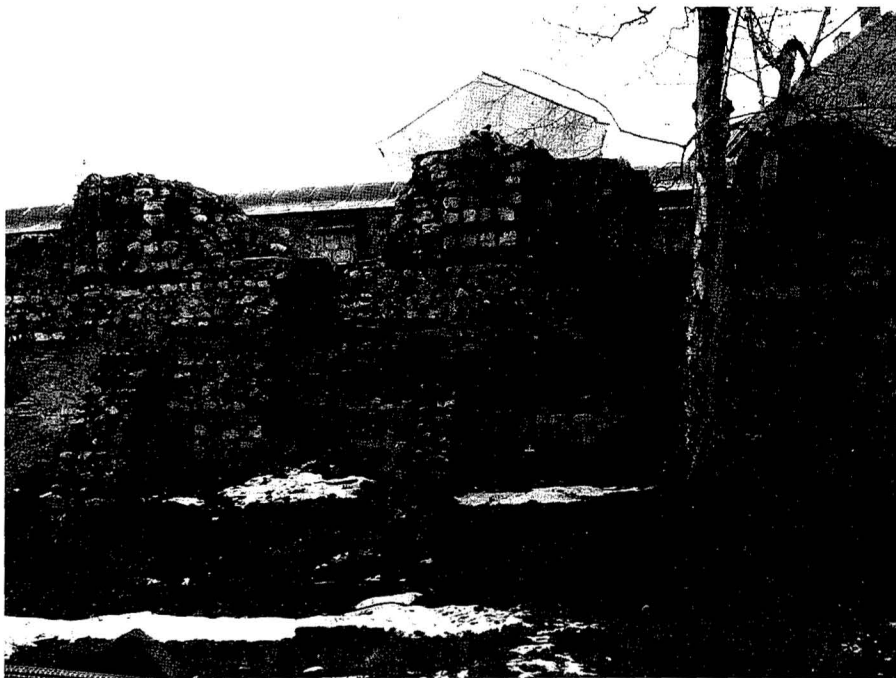
Arheološki ostaci Tašli-hana

Prva prilika za istraživanja na ovom prostoru ukazala se poslije posljednjeg rata, kada je došlo do teških oštećenja novog krila hotela „Evropa”, čime je doveden u pitanje njegov fizički opstanak. Arheološka istraživanja vršena su u dvije etape od 1998. do 1999. Prvo su napravljena sondažna ispitivanja, koja su dala osnovne podatke o arheološkom lokalitetu i samom objektu, a zatim je izvršeno kompletno otkrivanje čitavog lokaliteta. Cilj istraživanja je bio da se utvrde tačni gabariti nekadašnjeg Tašli-hana, kao i glavni arhitektonski i graditeljski elementi, koji su ga činili, a postojali su samo u pisanim dokumentima.

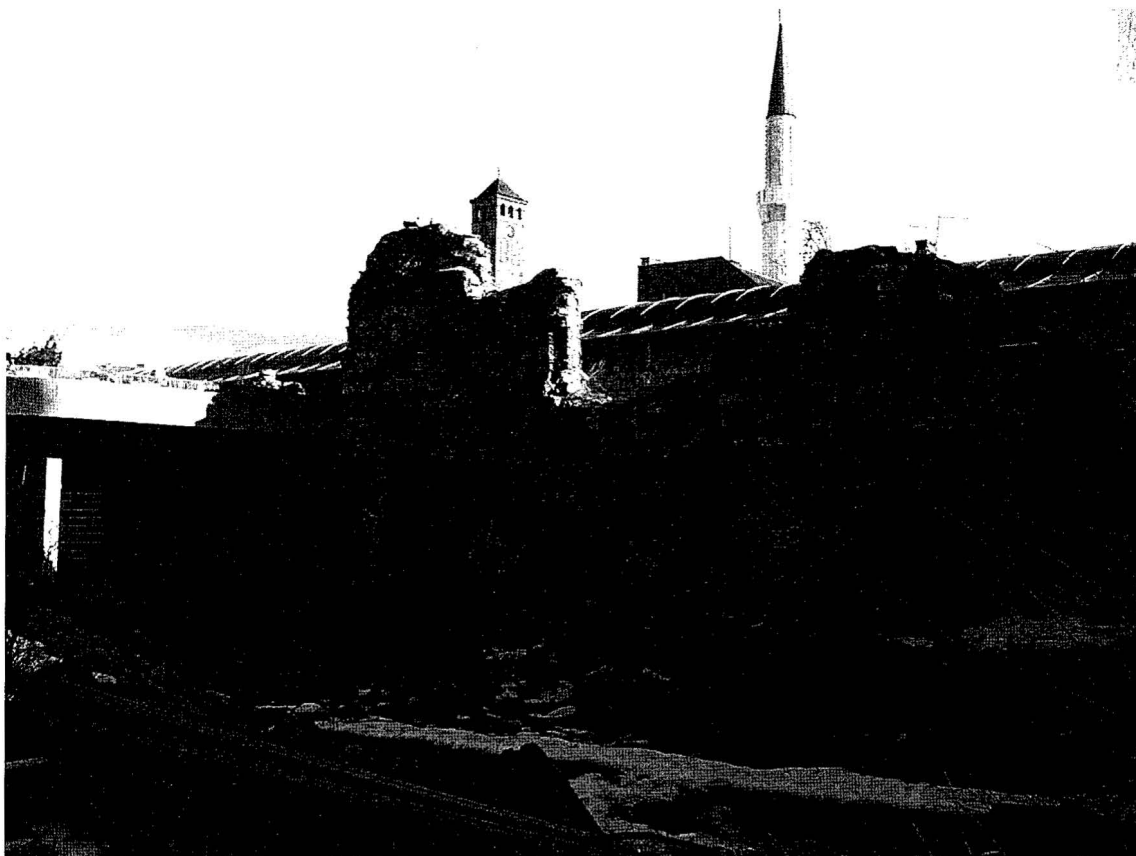
Dogradnjom hotela „Evrope”, koji se djelimično oslanja na ostatke Tašli-hana, devastacija je postala potpuna

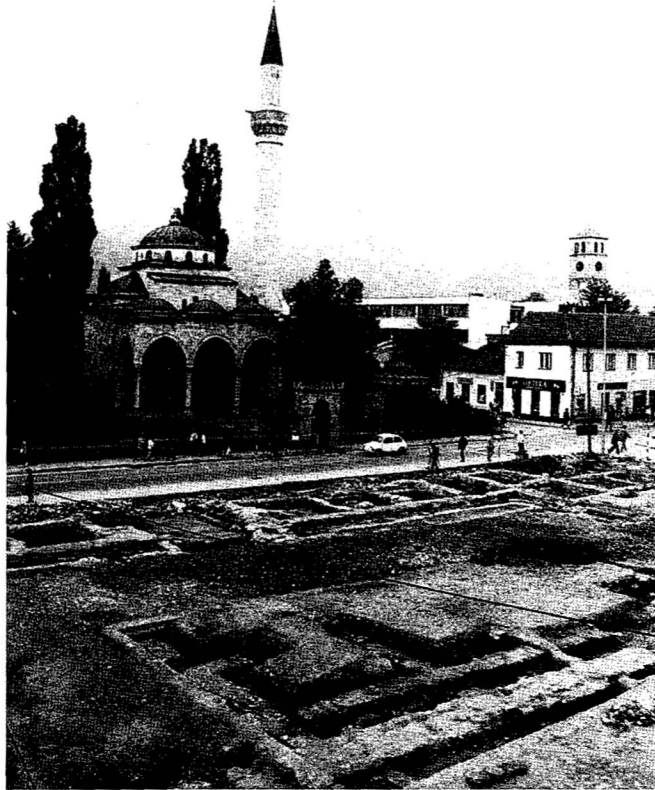
Arheološkim istraživanjima, kompleks Ferhad-pašino karavan-saraja u Banjoj Luci je u potpunosti otkriven

Slična situacija je bila na lokalitetu Ferhad-pašinog karavan-saraja u Banjoj Luci, koji je izgrađen u okviru kompleksa istoimene džamije. Istih tipoloških svojstava kao što je i Tašli-han, velikih gabarita (44,5m x 24,5m), pravougaone osnove sa unutrašnjim dvorištem, objekat je bio građen od kamena sa zasvođenom konstrukcijom (o čemu govori vakufnama, 1587. istog legatora). Uz karavan-saraj izgrađen je i veliki bezistan koji je također imao formu araste, kao i Gazi Husrev-begov u Sarajevu, o čemu piše Evlija Čelebi. Postoji mogućnost da su oba objekta činila kompleks, međutim kako su austro-osmanskim ratovima krajem XVII ili početkom XVIII vijeka porušeni, a na njihovim temeljima izgrađeni novi objekti što to nije utvrđeno. Moguće je da je bezistan bio na mjestu današnjeg stambeno-poslovnog objekta (knjižara „Kultura”), gdje su poslije Drugog svjetskog rata otkriveni zasvođeni podrumski prostori. Na temeljima karavan-saraja izgrađeni su drveni, a zatim masivni dućani. Kako su ovi objekti teško oštećeni za vrijeme zemljotresa 1969. godine, te su poslije i porušeni, što je stvorilo priliku da započnu arheološka istraživanja 1985., koja su otkrila u potpunosti temelje karavan-saraja, osiguravajući utvrđivanje njegove dispozicije.

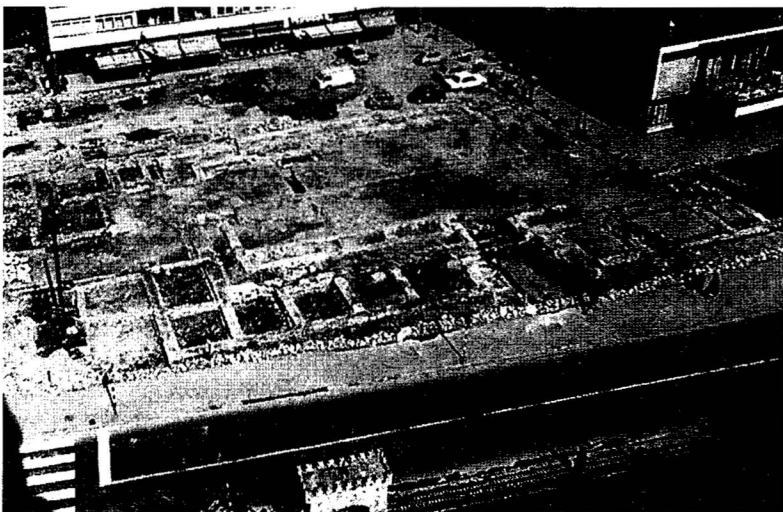
Arheološki ostaci Ferhad-pašinoḡ karavan-saraja prije izgradnje trgovačkog centra

Iako su ostaci karavan-saraja jasno utvrđeni, gradska uprava umjesto da ih zaštiti, konzervira i prezentira, planirala je da na ovim temeljima izgradi veći broj dućana, kao zanatski, odnosno trgovački centar. Novi objekti, velikih gabarita u potpunosti su uništili ostatke karavan-saraja. Sačuvani su samo dijelovi temelja jugoistočnog dijela objekta.

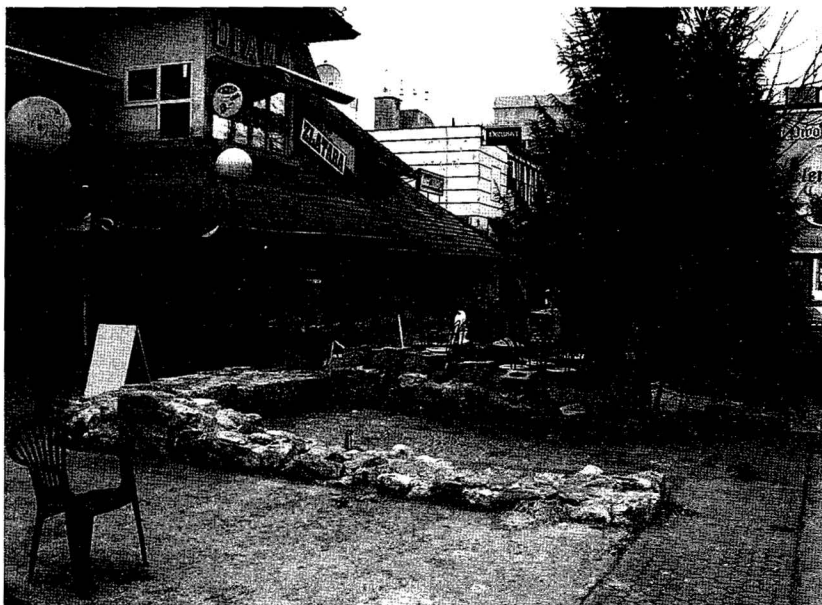
Devastacija kompleksa

Svojim oblikom ove kamene „kasete” ne osiguravaju nikakvu asocijaciju na nekadašnje postojanje karavan-saraja. Osim toga postavljanjem razliġitih reklama, kao i ugostiteljskim mobilijarom, a posebno povećanjem spratnosti svih objekata u potpunosti se devastiraju vrijednosti ġitavog kompleksa.
