ADNAN MUFTAREVIĆ

TAŠLIHAN – ZAŠTITNO ARHEOLOŠKO ISTRAŽIVANJE (2007.)

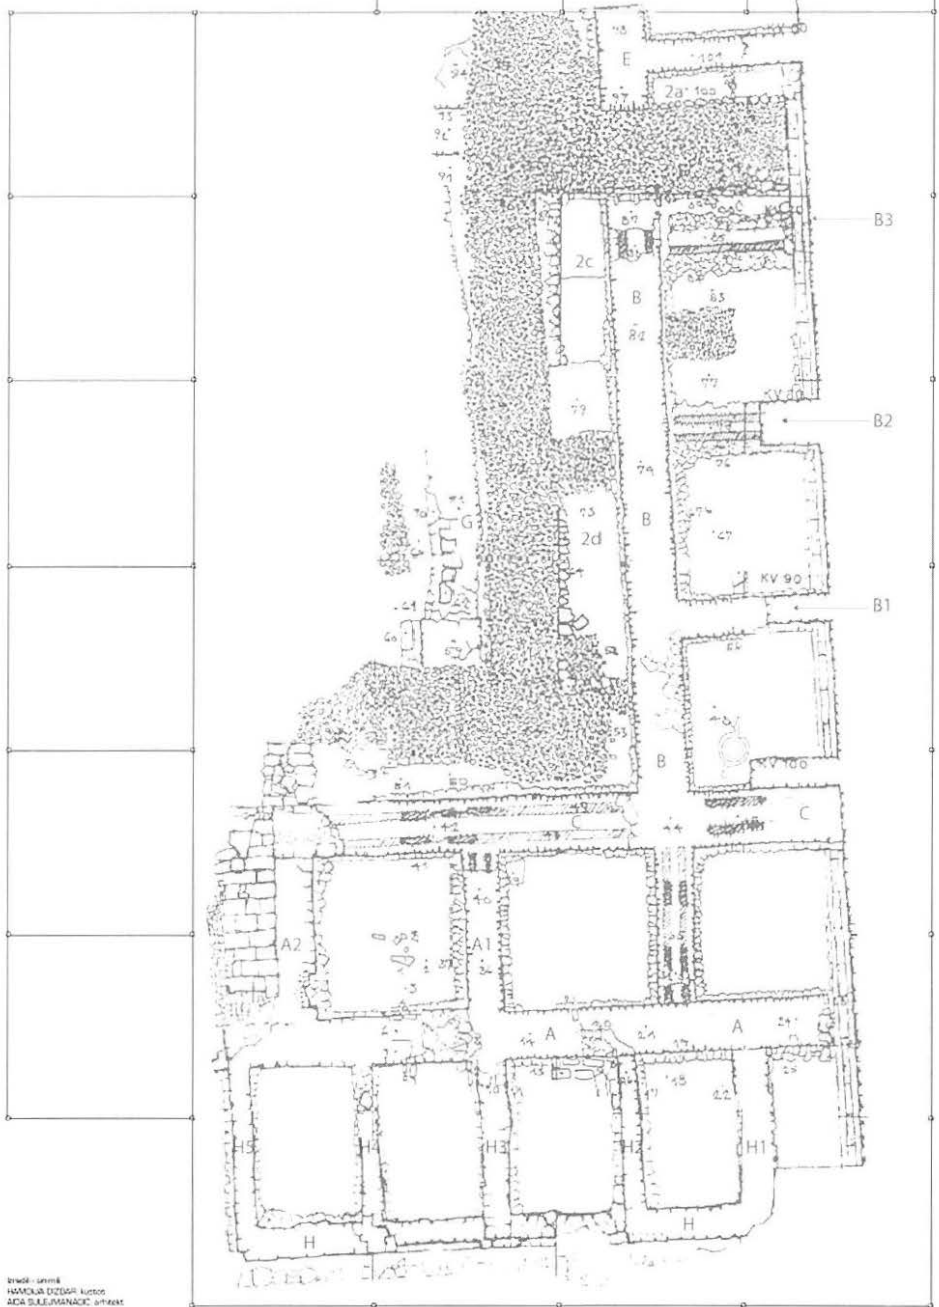
Abecedno oznake zidova
R1:100

Lokalitet
TAŠLIHAN
SARAJEVO

Primjećujemo da na zidu B, za koji gđa Gavrilović navodi da je jedini cjeloviti zid na istraženom prostoru su oštećene ozrake, tako da smo ih morali označiti. Inače je zid B sa pravcem sjever-jug, približno paralelan sa zapadnim zidom Bezistana. Ukupna dužina mu je 22 m, širina 1,30 m. U krajnjem svom južnom dijelu nakon ukrštanja sa zidom C se blago lomi prema zapadu i tu se sužava na debljinu od 1m (u dužini od 4 m). Prosječna mu je visina 0,20 m. Stiče se dojam da je zaravnavan gotovo po cijeloj gornjoj površini. Sa svoje istočne strane se uz njega vežu pod pravim uglom zidovi B1, B2 i B3, u prosječnim dužinama od 2 m. Ti su zidovi vjerovatno bili veza između B i zapadnog zida Bezistana, sačuvani su u stvari u substrukcijama izuzev B1 čija je visina 0,30 m.

Južni dio sonde čine dijelovi dva paralelna zida, sjeverniji C, u dužini od 9 m, te južni zid A u dužini od 12,5 m. Ova dva zida sa već pomenutim krajnjim južnim suženim dijelom zida B i njemu paralelnim dijelom zida A1 čine jedini potpuno definisani kvadratni prostor P5 (4 x 4 m).

Zid A1 se siječe pod pravim uglom sa zidom A te nakon toga produžava prema jugu u profil. Sa njim je paralelan A2 – naknadno prigraden uz južnu stranu zida A.

Krajnji sjeveroistočni zidovi su E i D postavljeni u obliku slova T. Ova dva zida te dio B i B3 i prostori 2a i 2b su skoro simetrično postavljeni u odnosu na zazidani ulaz u bezistan.

Paralelno sa zidom B na zapadnoj strani sonde je ustanovljen zid G (duž. 11 m, širina 1,30 m) te u njegovom produžetku na sjever zid F. Ovo je ustanovljeno prvim istraživanjem. Nakon toga smo nastavili proširivanje sonde, ali se svi arhitektonski elementi tu završavaju. Svi ovi navedeni zidovi: B, A, A1, B1, B2, B3, i nedovoljno definisani zidovi F i G ukazuju da imaju neke zajedničke elemente od kojih je svakako najizraženija debljina nadzemnog dijela – 1,30 m, te u temeljima 1,70 - 1,80 m. Dubine temeljne “papučice” se kreću od 1,97 m (zid A) u južnom prostoru sonde do 1,66 m. Prema sjeveru (B3) nadzemne visine su takođe različite i kreću se od 1 m (A), te E i D koji ne tvore sasvim simetričnu kompoziciju sa B i B3.

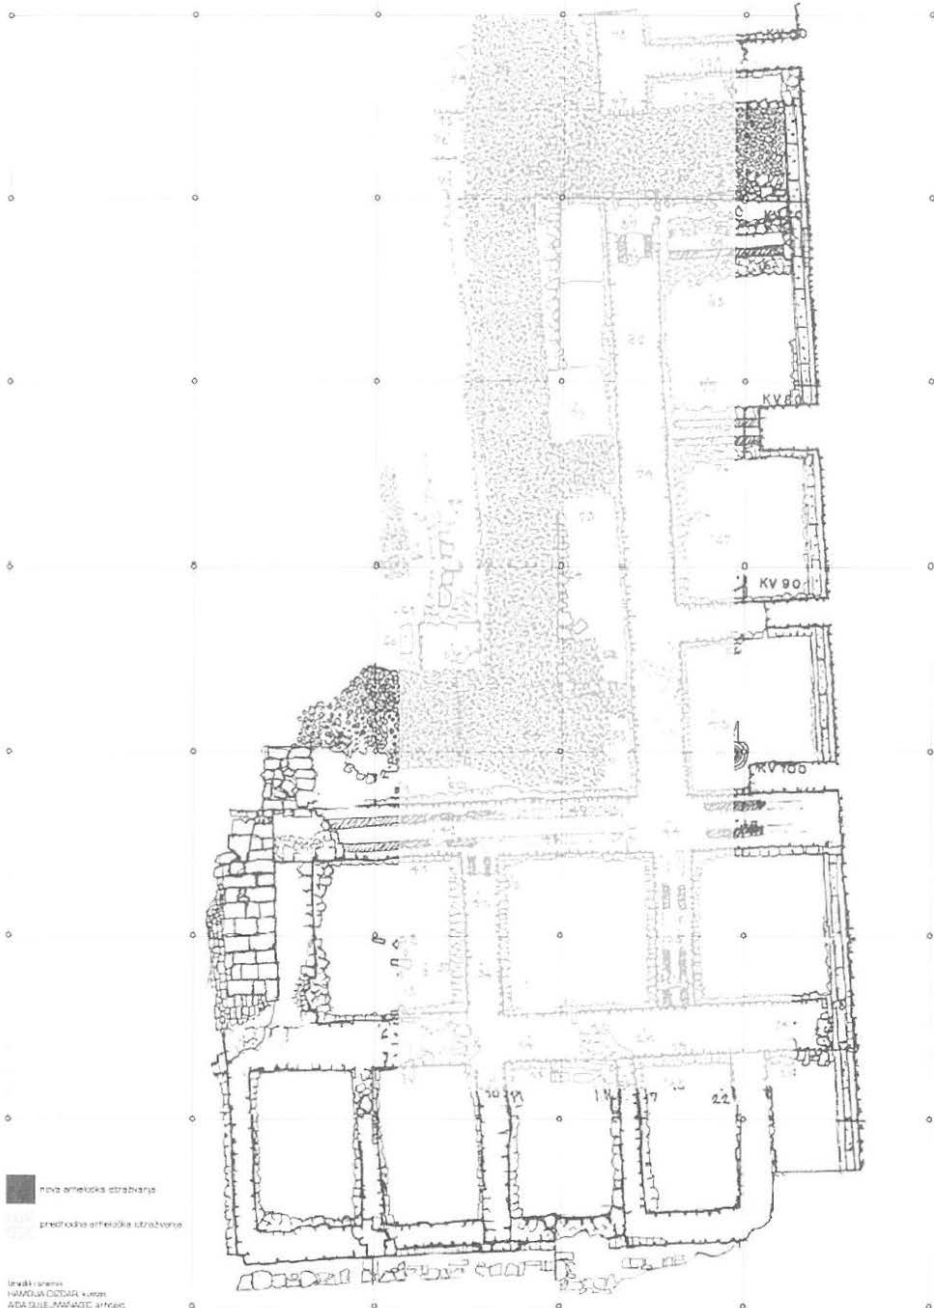
Faza arheoloških istraživanja
R:1:100

Lokalitet
TAŠLIHAN
SARAJEVO
